## **TEHNISKĀS APSEKOŠANAS ATZINUMS ESOŠAI BŪVEI**

**Dzīvojamā māja, Baznīcas iela Nr. 13, Jaunolaine, Olaines pagasts, Olaines novads**

**Jumta seguma un konstrukciju apsekošana, atzinuma sagatavošana atjaunošanas projektam. Uzdevums izsniegts 09.01.2015.**

*Atzinums izsniegts: 2015. gada 16. janvārī*

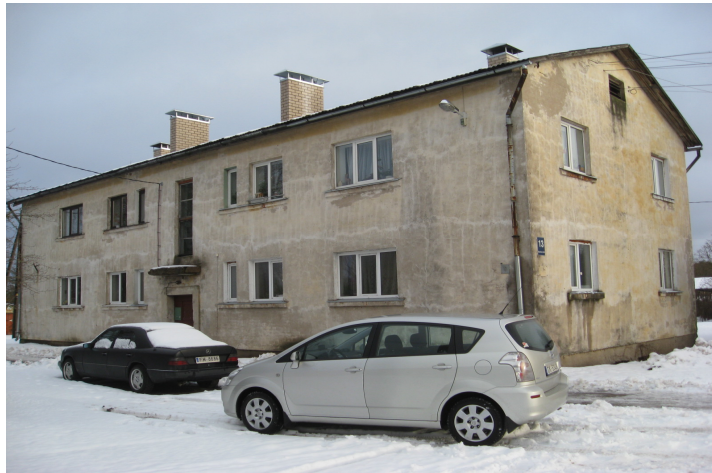
F-1. Kopskats uz ēku no ieejas puses. Nolietojušās jumta malas, to koka detaļas. Daļēji remontēta ūdens novadīšanas sistēma. Jauns skursteņu mūrējums virs jumta un pieslēgumi. Viļņotais onduline segums. Gala aillas ar bojātu aizpildījumu.

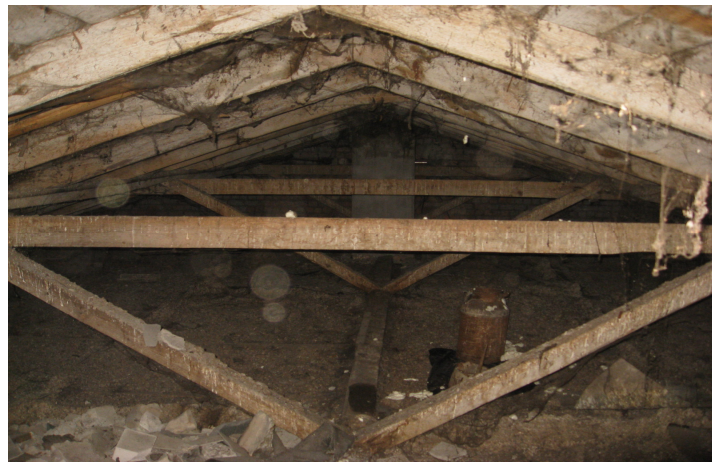
F-2. Jumta koka konstrukcija ievērojami nolietojusies. Slīpie balsti, mūrlatas un savilces saglabājamās, pārbaudāmi visi mezgli. Spāres maināmas. Pilnais dēļu klājs un ruberoida paliekas demontējamas.

- 1) Nomainīt pilnībā spāres un to balsta siju, kas nodrošina jumta plaknes izlīdzināšanu (abās pusēs).
- 2) Ieklāt jaunu latojumu virs spārēm, piemērojot to izvēlētajam segumam.
- 3) Izbūvēt no jauna jumta kārbu un pārkari, nodrošinot arī gaisa plūsmu no jumta malas uz kori.
- 4) Izveidot jaunus seguma pieslēgumus skursteņiem, korei un malām.
- 5) Uzstādīt aizpildījumu abām gala sienu ailēm bēniņos, nodrošinot telpas vēdināšanos, montēt arī palodzi.
- 6) Uzstādīt jaunu notek sistēmu, 25% apmērā izmantojot esošo.
- 7) Novākt liekos būvgružus, kas rada slodzi melnajiem griestiem.

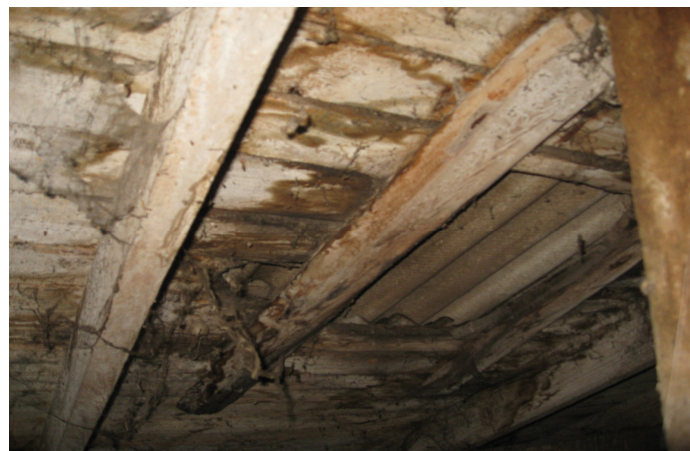
F-3. Bojāts, samircis latojums. Iespējams, bijis caurules izvads, izmantots šīferis.

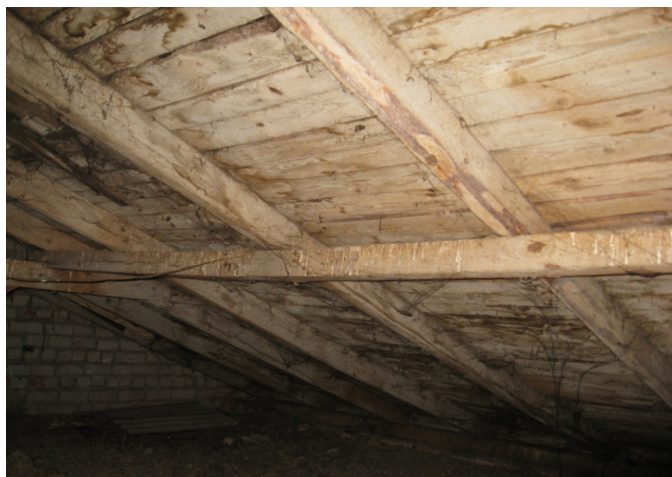
ko radījis mitrums, jāpiemin arī spāru un garensiju (spāru balsta sija to vidū ar šķēsgriezumu 10x10cm) izlieces to nolietojuma un minimālo dimensiju dēļ.

F-4. Spāres to vidusdaļā balstās uz 10x10cm šķēluma garensijas. Sijai liela izliece, kas rada arī spāru nevienmērīgu izlieci, atkarībā no balsta vietas. Lielāks konstrukciju un latojuma nolietojums tuvāk jumta malai, kas liecina par nepietiekamu vēdināšanos šajās zonās.

Sakarā ar jumta konstrukcijas nolietojumu, ievērojot esošās dimensijas un mezglu stāvokli, nepieciešams pastiprinājums arī spārēm un balsta garensijām.

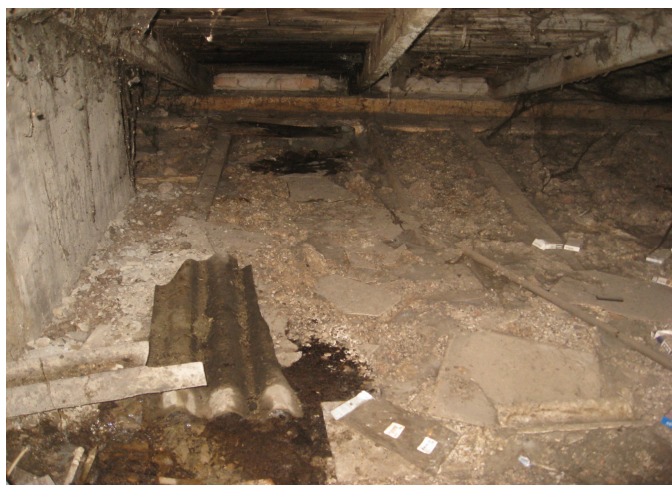
Jumta seguma ekspluatāciju zināmā mērā ietekmē arī pārseguma stāvoklis bēniņu grīdas līmenī. Pārsegumam nepietiekama izolācija, pie tam tā nevienāda (0-15cm), vietām palikuši būvgruži, daudz putnu skeletu un atlikumu. Seguma bojājumu dēļ vietām bojāti melnie dēlīšu griesti.

F-5. Bēniņos dažādi būvniecības atlikumi. Mitrums uz grīdas un siltinājuma, kas sablīvējies. Jumta malā spāru gali un latojums sapuvuši.
