## **TEHNISKĀS APSEKOŠANAS ATZINUMS ESOŠAI BŪVEI**

**Dzīvojamā māja, Olaines pagasts, Olaines novads, st. Olaine māja Nr. 2**

**Jumta seguma un konstrukciju apsekošana, atzinuma sagatavošana atjaunošanas projektam. Uzdevums izsniegts 09.01.2015.**

*Atzinums izsniegts: 2015. gada 16. janvārī*

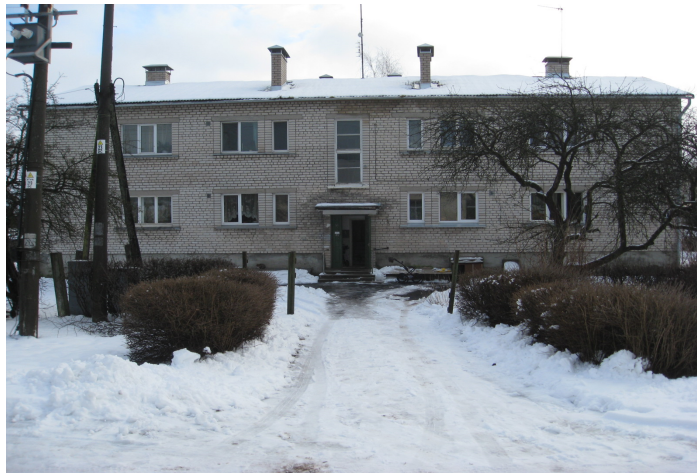
F-1. Kopskats uz galveno ēkas fasādi. Šīfera jumta plaknei daudzviet bojājumi, ieliekumi skursteņu tuvumā. Notekas un skursteņi labā stāvoklī. Bojātā jumta seguma un siltuma zudumu dēļ augšdaļā mitrinās fasāde.

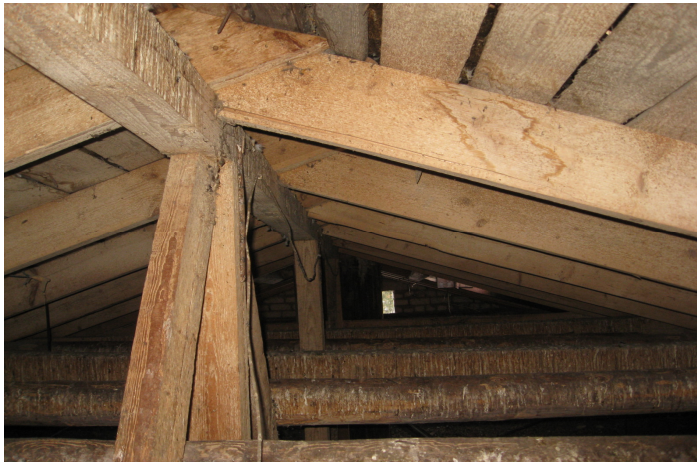
F-2. Jumta konstrukcijas kopumā apmierinošas. Bojājumi atsevišķās vietās, lielākajā daļā redzamas mitruma pēdas.

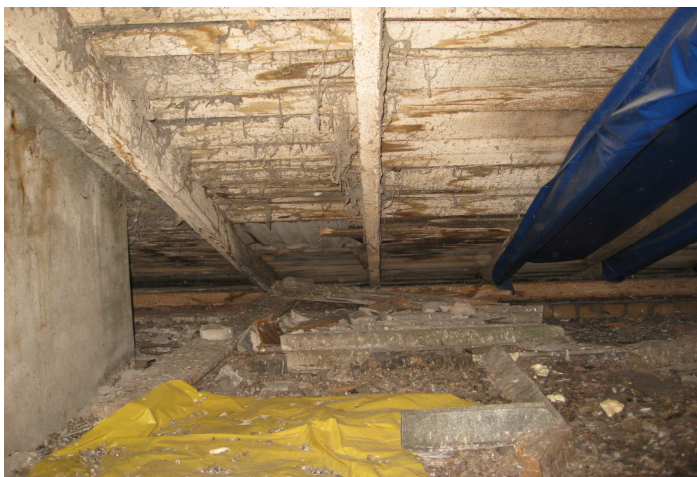
F-3. Vietām konstrukcija remontējama. Stipri bojāts dēļu klājs zem jumta ieseguma. Nevienāds, bojāts un sablīvēts pārseguma pakojums.

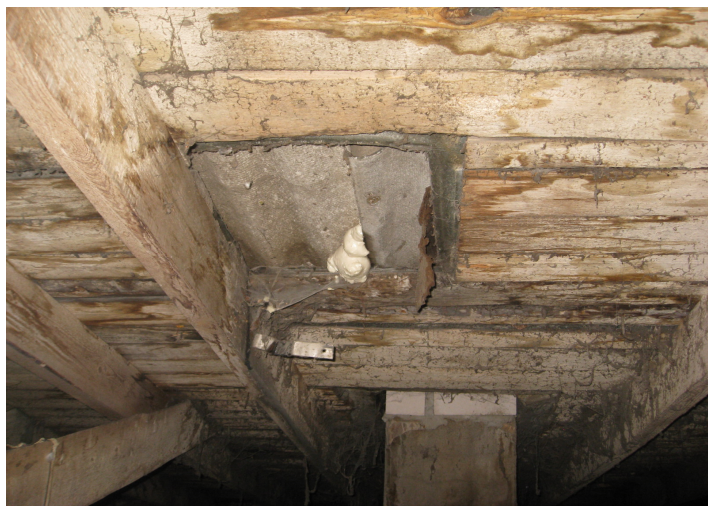
F-4. Juntam bijušas vairākas lūkas, kas aizbūvētas. Visas lūkas un to pieslēgumu vietas segumam pilnībā bojātas. Stipras mitruma pēdas uz dēļu klāja un spārēm. Piemūrētas skursteņu augšas daļas.

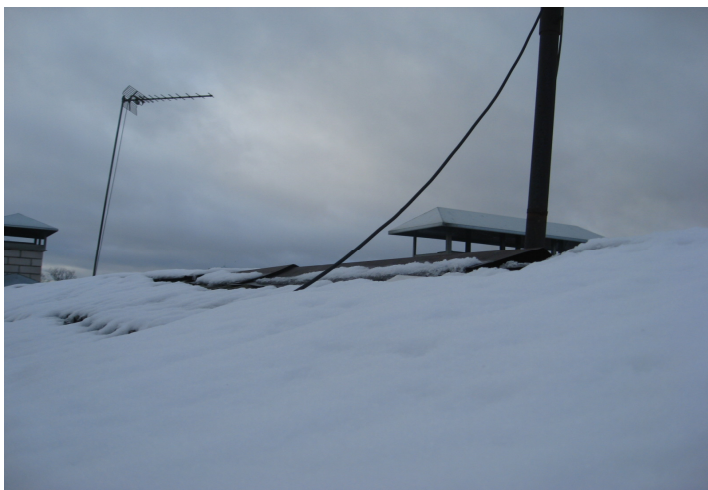
F-5. Seguma loksnes slikti pieguļ dēļu klājam un viena otrai. Riskantas antenu izvadu vietas. Pilnībā bojāta kores detaļa. Labā stāvoklī jumtiņš skurstenim.

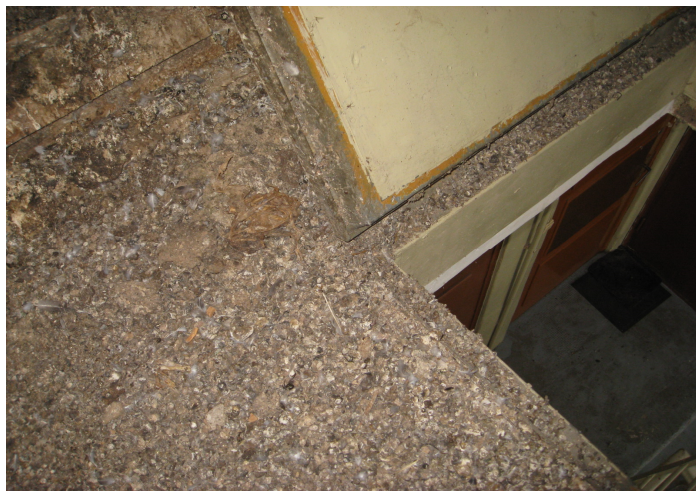
F-6. Bēniņu lūka smaga, sliktas eņģes. Siltinājums nav norobežots no atveres, lūku lietojot tas birst kāpņu telpā un apgrūtina lūkas aizvēršanu.

- 1) Veikt bojāto jumta konstrukciju remontu (10% apmērā no to kopējā apjoma);
- 2) Ieklāt jaunu latojumu virs spārēm, piemērojot to izvēlētajam segumam. Lai pastāvētu iespēja saglabāt jaunās teknes un pieslēgumus skursteņiem, izvēlēties iespējami līdzīgu segumu esošajam;
- 3) Uzstādīt aizpildījumu abām gala sienu ailēm bēniņos, nodrošinot telpas vēdināšanos, montēt arī palodzi;
- 4) Nomainīt vēja malas jumta galos;
- 5) Pārbūvēt bēniņu lūku (vai tās pieslēguma veidu), lai izslēgtu siltinājuma izbiršanu, to atverot un aizverot
