TEHNISKĀS APSEKOŠANAS ATZINUMS

PIRMSKOLAS IZGLĪTĪBAS IESTĀDE „Zīle”
Kūdras iela 5, Olaine, Olaines nov., LV-2114
Kadastra apzīmējums: 80090041917001

Atzinums izsniegts 2013.gada 30. jūlijā

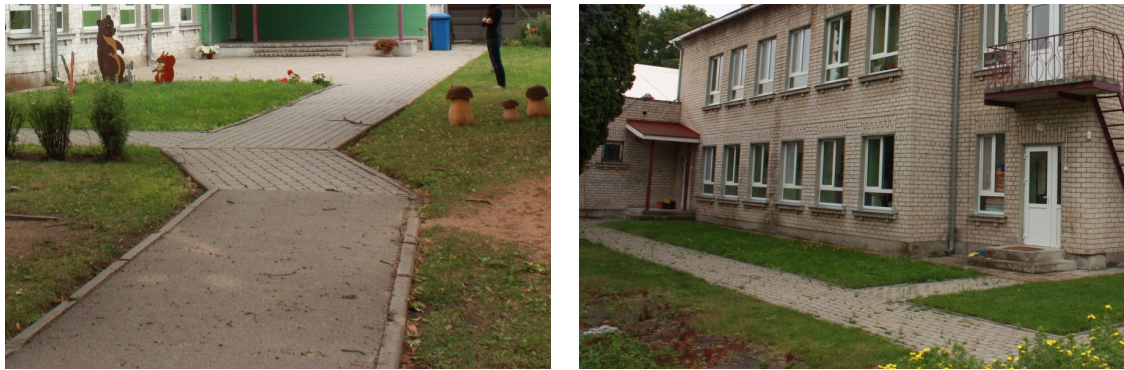
3.1.	brauktuves, ietves, celiņi un saimniecības laukumi	25%
<i>Segums, materiāls, apdare</i>		
Brauktuves līdz ēkas saimniecības laukumam, laukumi un stāvvietas veidotas no asfaltbetona seguma (att.3.1.1.). Gājēju celiņi veidoti no dz./b. plātnēm un asfaltbetona seguma (att. 3.1.2.).

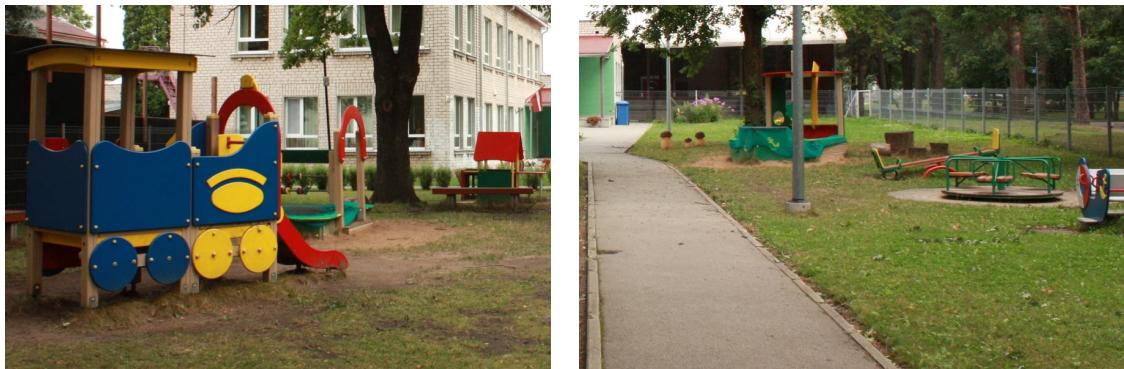
3.2.	bērnu rotaļlaukumi, atpūtas laukumi un sporta laukumi	15%
<i>Segums, materiāls, aprīkojums</i>		
Bērnu rotaļu laukumi izvietoti vienmērīgi, pamata segums ir zālājs ar asfaltbetona dzelzsbetona plātņu gājēju celiņiem.

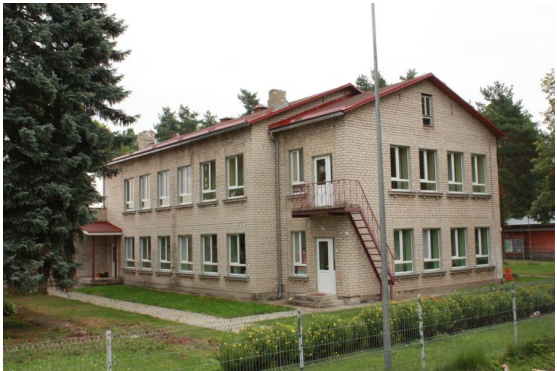
3.3.	apstādījumi un mazās arhitektūras formas	-
<i>Dekoratīvie stādījumi, zāliens, lapenes, ūdensbaseini, skulptūras</i>		
Pie rietumu fasādes izvietoti dekoratīvi apstādījumi (att. 3.3.1.)

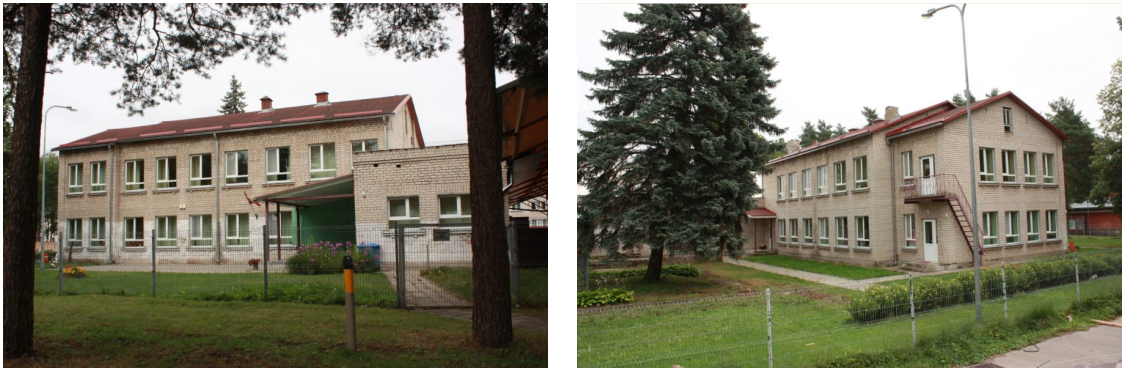
3.4.	nožogojums un atbalsta sienas	30%
<i>Veids, materiāls, apdare</i>		
Teritorijas nožogojums ierīkots no tērauda konstrukcijas stabiem, pie kuriem stiprināts divu veidu žogs, pīts un metināts stieplu siets (att.3.4.1.; 3.4.2.).

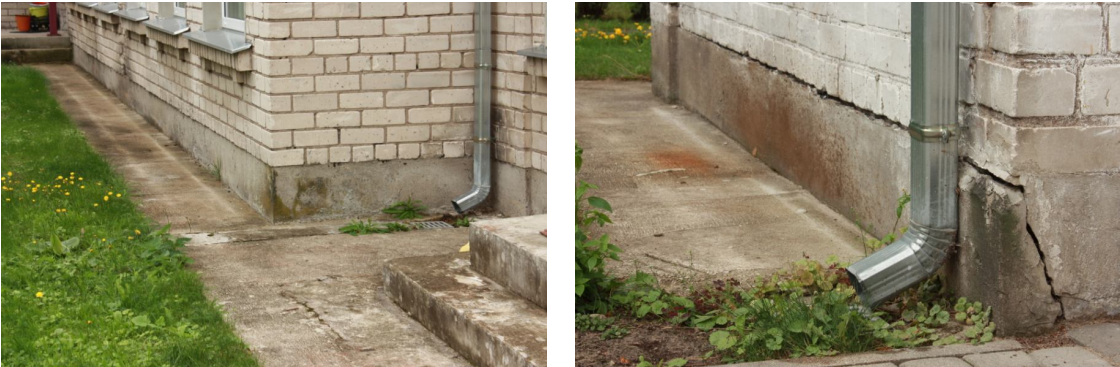
4.1.	pamati un pamatne	25%
<p>Ēkas pamati zem nesošajām šķērssienām ir lentveida, veidoti no dzelzsbetona blokiem, ķieģeļu mūra un monolītiem aizbetonējumiem, virs blokiem izveidota monolīta betona kārtā.</p> <p>Ēkas aizsargapmale pa ēkas perimetru veidota no monolītas betona konstrukcijas (4.1.3.att.), veicot pamatu remontu un siltināšanas darbus, to vajadzētu aizvietot ar apmali no betona bruģakmens, iegūstot pamatu bloku labāku žāvēšanos jeb aizsardzību pret mitrumu.</p> <p>Ārsienu aizsardzībai pret mitrumu nekādi speciāli pasākumi nav fiksēti. Atjaunojot ārsienu virsmas, tās ir obligāti jāsiltina un virsma jebkurā gadījumā apstrādājama ar dziļas iedarbības hidrofobizējošu, no iekšpuses tvaika caurlaidīgu sastāvu.</p> <p>Pamatu horizontālā hidroizolācija veidota no ruberoīda slāņa, kas stiprināta ar bituma mastiku. Netika konstatēti sienu bojājumi, kas raksturīgi ēkām ar bojātu hidroizolāciju.</p> <p>Pamatiem nav vertikālās hidroizolācijas.</p> <p>Kopsummā ēkas pamatu tehniskais stāvoklis ir apmierinošs, jo būtiski to bojājumi netika konstatēti.</p>

1. Ēkas cokola daļa ir no betona pamatu bloku mūra ar apmetumu, daļa cokola apmetuma ir nodrupis vai atdalījies no pamatnes. Tas neizbēgami deformējas, saskaņā ar pamatnes materiāla kustībām. Šīs kustības iespaido arī vides parametri ap pamatiem un pašos pamatos, līdz ar to, varam secināt, ka siltināti un vertikāli drenēti pamatu sienas ir mazāk

pakļautas neplānotām deformācijām un mazāk pašas izraisa pamatnes svārstības, vibrācijas un citas deformatīvas kustības. Eksperts iesaka: ēkas pamatu atrakšanu līdz pirmajam betonu bloku slānim, bet, ja tas nav iespējams, tad vismaz līdz 1 m dziļumam; veikt pamatu virsmas mazgāšanu, virsmas hidroizolāciju aizberot ar keramzīta granulām vai akmens šķembām.

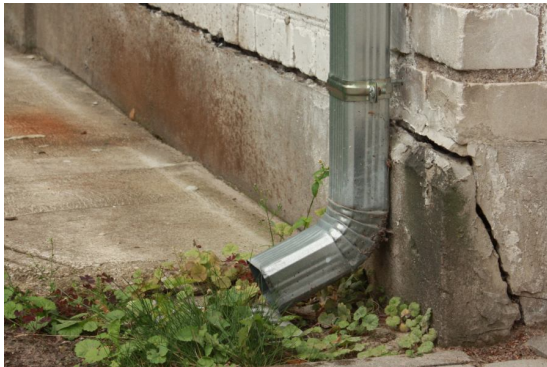
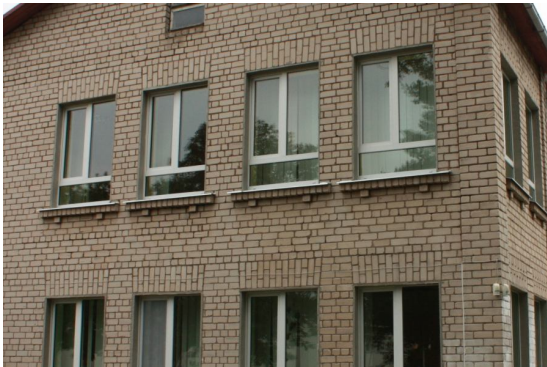
4.2.	nesošās sienas, ailu sijas un pārsedzes	20%
<p>Zem nesošām sienām un šķērssienām ēkas pamatu konstrukcijas veidotas no betona blokiem, ķieģeļu piemūrējumiem, monolīta betona aizbetonējumiem, kas balstīti uz pamatu pēdas. Ārsienu pamatu dziļums ~1600 mm. Pamatu, tehniskais stāvoklis ir labs un to novietojums ir stabils.</p> <p>Ēkas cokola apdare veidota no kaļķa cementa javas apmetuma kārtas. Dienvidu fasādē cokola apmetums lielās platībās atdalījies no pamatnes (4.2.1.att.). Šāda problēma raksturīga ilgstoša mitruma un sala iedarbības rezultātā.</p> <p>Ēkas nesošās ārsienas veidotas no 510 mm, bet vidējā nesošā siena un sienas ap kāpņu telpu no 380 mm bieza silikātķieģeļu mūra. Silikātķieģeļu mūra šuves no fasādes ārpuses izšuvotas. No iekšpuses mūris - apmests..</p> <p>Durvju ailu pārsedzes ķieģeļu sienās veidotas no saliekamā dzelzsbetona sijām, kas novietotas uz M50 markas cementa javas slāņa. Paralēli dzelzsbetona pārsedzei fasādē veikta silikāta ķieģeļu apdare (4.2.2.att). Kopumā pārsedžu tehniskais stāvoklis apmierinošs. Balsta vietas ailēm bez redzamiem defektiem.</p> <p>Ēkas ārsienas nenodrošina nepieciešamo termisko pretestību un tās papildus jāsiltina no ārpuses.</p>

2. Visas ēkas ārsienu korpusa problēmu zonas ir atklātas apkārtējās vides iedarbībai, tātad sakaršanai saules staros, atdzišanai sala apstākļos, samirkšanai nokrišņu gadījumos, apledošanai un vēja iedarbībai, žūšanas rukumam un briešanai. Sienas materiāls – ķieģelis netur šādus ekstremālus vides maiņas apstākļus, kā arī metāla elementu lineārās termiskās izplešanās un saraušanās rezultātā radītos spriegumus, tāpēc sienas materiāls (apdare) plaisā, drūp, sabrūk. Lai izvairītos no šīm dabiskajām deformācijām, ēkas ārsienu konstrukcijas ir jāsilina no ārpuses ar akmens vates kārtu un jāierīko gaišu dekoratīvu apmetumu nobeiguma kārtā. Siltumizolācija nosegs visas defektu vietas, apstādinās deformāciju tālāku strauju attīstību, jo nebūs straujas temperatūras svārstības, caur spraugām neizplūdis siltums, to deformācijas kļūs niecīgas un fasādes sienas kļūs ievērojami ilgzturīgākas (sienu sabrukšana nevienā no zonām vairs nebūs iespējama). Pirms fasādes siltināšanas ir obligāti jāveic fasādes metāla elementu antikorozijas aizsargkārtas atjaunošana, eksperts iesaka izmantot zviedru antikorozijas līdzekli ISOTROL grunti. Bojātā ķieģeļu mūra remonts veicams visās fasādes vietās, kur ķieģeļi sākuši izdrūpt.

3. Vietās, kur uz ēkas fasādi nokļūst slīpais nokrišņu lietus, sniegs, uz fasādes veidojas saslapinātas ķieģeļu mūrējuma zonas, kas salā sasilstot un pēc tam vairākkārtīgi atkūstot un sasilstot atkal no jauna, sabrūk. Caur sienas mūrējumu mitrums migrē ķieģeļu mūrī vasaras laikā, izraisot tur mitru atmosfēru un minerālsāļu izsālījumus (eflorescenci) uz mūra sienas, kas ir iesākums mūra sagraušanai no telpas puses. Tā kā ārsienas nav siltinātas, siltums apkures sezonas laikā, izejot cauri nesiltinātām ārsienu konstrukcijām, kondensējas uz aukstajām ārsienu virsmām, veidojot to mitruma piesātinājumu un neizbēgami salā deformējas plaisu un izdrūpumu veidā. Process bez siltumizolācijas nav apturams un turpināsies līdz pilnīgam ķieģeļu mūra sabrukumam. Ja tomēr nav iespējams tuvākās sezonas laikā veikt ēkas siltināšanu, tad obligāti ir jāveic bojāto ķieģeļu virsmu remonts un hidrofbizācija, nosmidzinot visu fasādi. Piemēram, ar firmas „Vincents & Poliline” hidrofbizējošo sastāvu HIDROFOBS (patēriņš ap 4m²/litru) vai analogu no iekšpuses tvaika caurlaidīgu sastāvu. Apstrāde ir atkārtojama ik pēc 2-3 gadiem.

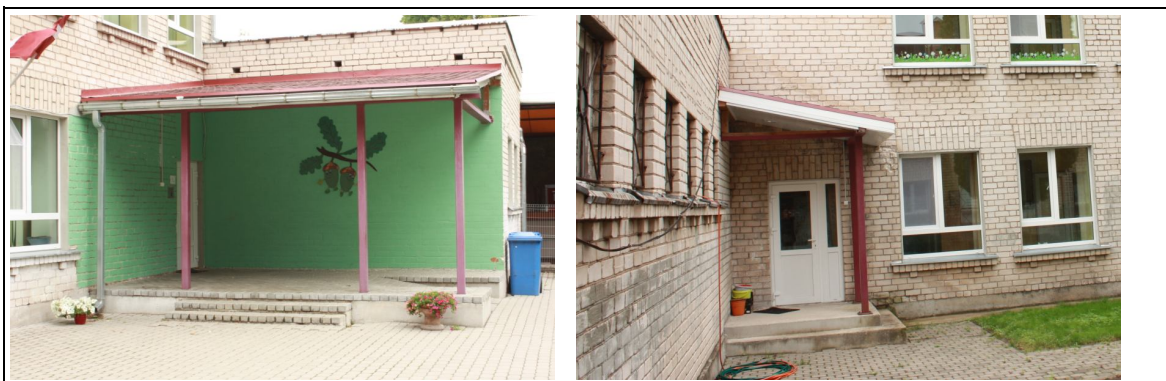
4.8.	jumta elementi: nesošā konstrukcija, jumta klājs, jumta segums, lietusūdens novadsistēma	95%
<p>Divslīpju jumta konstrukcija ar atjaunotu viļņotu bituma lokšņu jumta segumu un cinkotām lietus notekām. (4.8.1.-2.att.). Konstrukciju noturību un stabilitāti apdraudoši jumta koka konstrukcijas bojājumi apsekošanas laikā netika konstatēti, tā ir apmierinošā tehniskā stāvoklī.</p> <p>Lietus ūdens novadīšanas sistēma nav pievienota lietus ūdens kanalizācijai, rezultātā tiek mērcētas sienas un pamati (4.8.3.-4.att.).</p> <p>Kā nozīmīgu nepilnību jāpiemin ziemeļu fasādē minimālais lietus ūdens noteku skaits (4.8.2.att.).</p>

4.9.	balkoni, lodžijas, lieveņi, jumtiņi	40%
<p>Vīrs ieejām ēkā izveidoti vieglas konstrukcijas jumtiņi, kas balstīti ķieģeļu mūrī un tērauda kolonnā. Ziemeļu fasādē jumtiņam ierīkojama lietus noteka, kas vērsta ar kritumu no ēkas (4.9.1.att.).</p>

5. Ēkai izbūvēts divslīpju jumts ar ārējo ūdens novadīšanas sistēmu. Šo konstrukciju tehniskais stāvoklis - apmierinošs. Lai no jumta novadītie nokrišņu ūdeņi nebojātu ēkas pamatus, lietus ūdens notekas jāievada lietus ūdens kanalizācijā, vai caur drenāžas caurulēm jāiesūcina gruntī. Uz notekcaurulēm 0,3m augstumā virs zemes jāuzstāda revīzijas, vēlams - aprīkotas ar lapu ķērājiem. Šādi aprīkotas un regulāri apsekotas notekas ļaus izvairīties no to aizsērēšanas ar lapām un citiem gružiem.

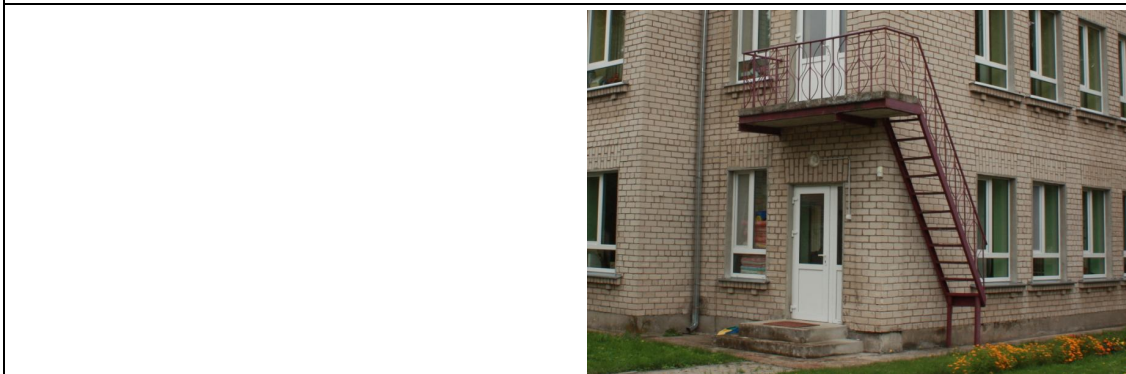
Kāpnes tiek veidotas no saliekamā dzelzsbetona laidiem un podestiem. Kāpņu elementu virsējai apdarei 20 mm dziļumā jābūt izveidotai ar paaugstinātu virsmas blīvējuma kvalitāti. Atbilstoši ugunsdrošības prasībām, ēkai no otrā stāva ir ierīkotas evakuācijas kāpnes. Evakuācijas kāpnēs veidotas no tērauda elementiem. (4.10.1.att). Tērauda kāpnēm būtu jāveic metāla elementu antikorozijas aizsargkārtas atjaunošana, eksperts iesaka izmantot zviedru antikorozijas līdzekli ISOTROL grunti.

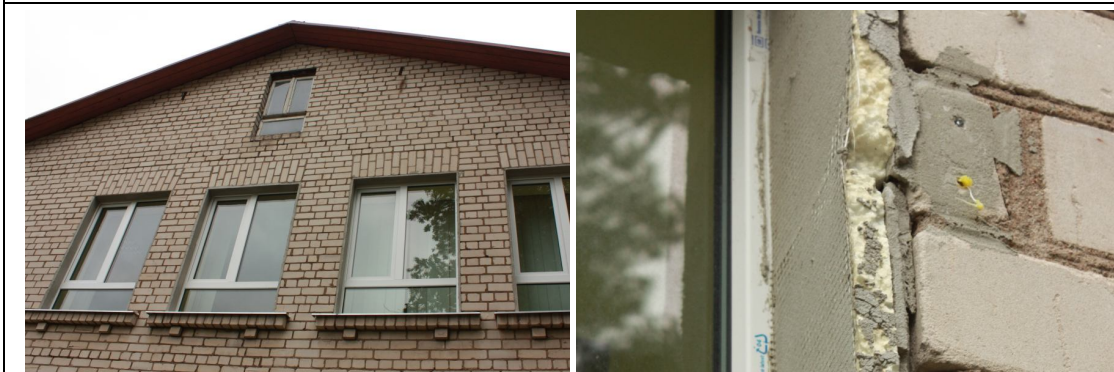
Projektētie ēkas logi koka rāmjiem ar dubulto stiklojumu nomainīti ar mūsdienīgiem PVC konstrukcijas logiem. Centrālās ieejas durvis nomainītas un aprīkotas ar koda slēdzeni. Veicot ēku energoefektivitātes uzlabošanas pasākumus, būtu ieteicams nomainīt tehniskā stāva logu uz mūsdienīgiem risinājumiem, ar atbilstošu siltumvadītspējas koeficientu. Logiem veikta ārējo ailu siltināšana ar putupolistirolu, kas vietām nav nosegts ar aizsargājošu līmjavas slāni. Telpas var tikt vēdinātas, atverot loga vārti, atgāžot to vēdināšanas režīmā vai ziemas – nelielas atveres izveidošanu. Telpu vēdināšana, izmantojot logus, ir ar ciklisku režīmu, kas var būt nekomfortabls process, kas var negatīvi ietekmēt bērnu veselību un radīt caurvēja efektu. Vēdināšanas process ir ciklisks ar mainīgu nekontrolējamu gaisa kvalitāti un mainīgu telpu temperatūru un atkarīgs no cilvēciskā faktora un ir energonekontrolējams process, kura slodze ir uz apkures sistēmas.

6. Lai sasniegtu maksimālo efektu ēkas energoefektivitātes uzlabošanā, kopā ar jau iepriekš minētajiem pasākumiem ir jāveic visu veco logu nomaiņa pret stikla pakešu logiem. Tas neapšaubāmi prasa lielākus ieguldījumus, taču ilgtermiņā šie ieguldījumi atmaksājas uz ietaupīta siltuma rēķina. Latvijas klimatiskajos apstākļos, LLDRA - Latvijas logu un durvju ražotāju asociācija iesaka izvēlēties logus ar siltumizolācijas koeficientu no 1,1 līdz 1,4 W/m²×K (LBN 002-01 prasība ir 1.8 W/m²×K). Lai nodrošinātu šādus parametrus, logu ražotāju produkcijai vienlaikus tiek izvirzītas augstas kvalitātes prasības. Maksimālu efekta sasniegšanai, mainot logus, jāpievērš uzmanība izmantoto materiālu ilgmūžībai, furnitūras kvalitātei un higiēnas novērtējumam, kas ir atbilstoša pirmskolas izglītības iestādēm. Ieejas durvis obligāti aprīkojot ar aizvērējiem.

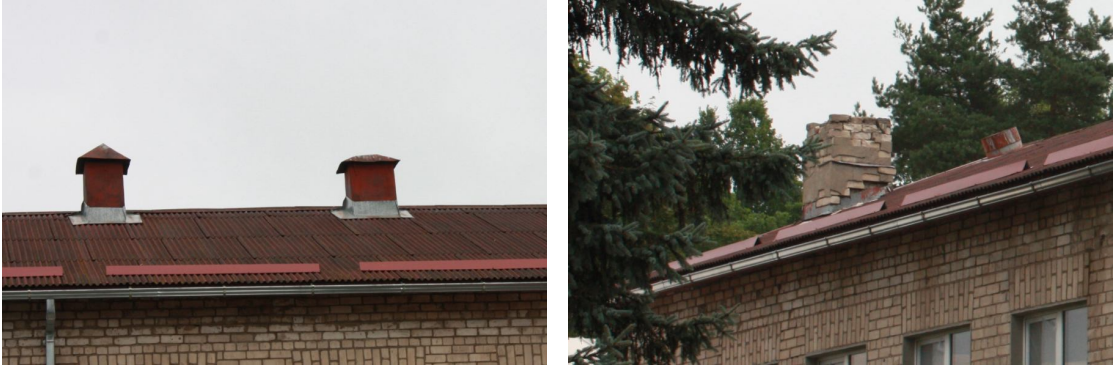
4.13.	ventilācijas šahtas un kanāli	60%
<p>Ēkai ir dabīgā ventilācijas sistēma. No sanitārā mezgla telpas ir ierīkota mūra ventilācijas šahta. Ventilācijas šahtas no telpām ir apvienotas kopējā ventilācijas kanālā, kas izvadīts virs jumta līmeņa. (4.13.1-2.att.). Mūrētās ventilācijas skursteņu augšējās daļas bez skārda apdares. Skursteņu augšējās daļas mitruma un sala iedarbībā sākuši sairt. Ventilācijas kanāliem jānodrošina to tīrīšanas atbilstoši ugunsdrošības prasībām. Pēc Ministru kabineta noteikumiem Nr.82 "Ugunsdrošības noteikumi" punktu 191.3., ventilācijas kanālus jātīra - ne retāk kā reizi trijos gados.</p>

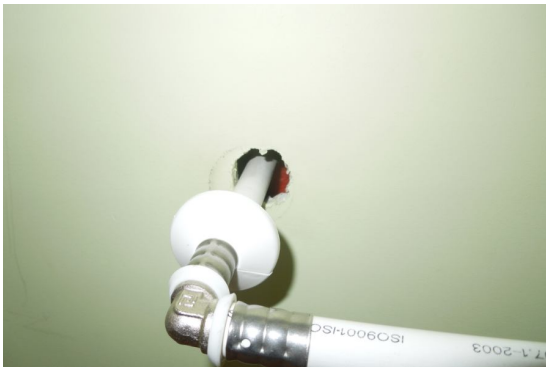
4.14.	iekšējā apdare un arhitektūras detaļas	25%
<p>Ēkas iekšējā apdare atbilstoša tās izmantošanas veidam. Atsevišķās telpās veikts kosmētiskais remonts. Telpās veikts kosmētiskais remonts 2007. gadā. Telpu sanitārais stāvoklis labs. Netika konstatēti sienu pelējumi, mitruma pēdas uz konstrukcijām.</p> <p>Apsekojot telpas tika konstatēts, ka sienu apdares rīgpīša slānis ir ar 100 līdz 120 mm atrāvumu no ēkas nesošās konstrukcijas un ir bez siltinājuma. 1. stāva telpā 34 tika konstatēta gaisa kustība no radiatoru pieslēgumu izvadiem no apdares starpslāņa, kas ir nekontrolējama gaisa kustība.</p>

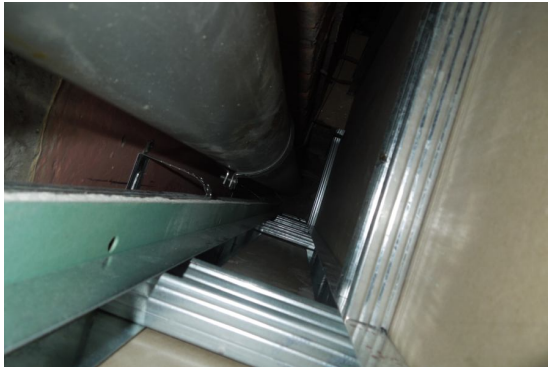
5.1.	aukstā ūdens un kanalizācijas cauruļvadi, ventiļi, krāni, sanitārtehniskā iekārta, ūdens patēriņa skaitītāji	95%
<p>Ēkas aukstā ūdens ievada mezgls ir apmierinošā stāvoklī, ar lokāliem bojājumiem. Lai turpmāk ekspluatētu to, ūdens ievada mezglā nepieciešams veikt ievada cauruļvada pretkorozijas apstrādi un pretkondensāta izolācijas montāžu.</p> <p>Ēkas kanalizācijas sistēma ir izbūvēta no jaunām PVC caurulēm. Komunikāciju stāvvadu šahtās nav ierīkota starpstāvu ugunsdrošības barjera (5.1.1.att).</p>

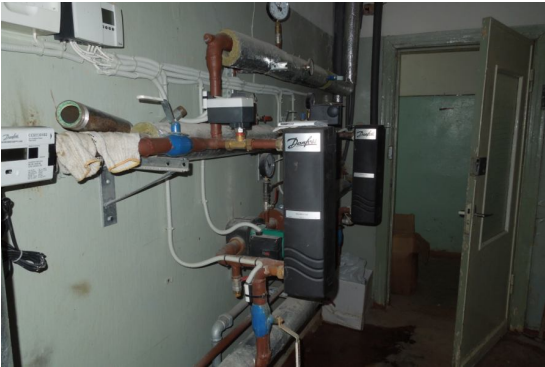
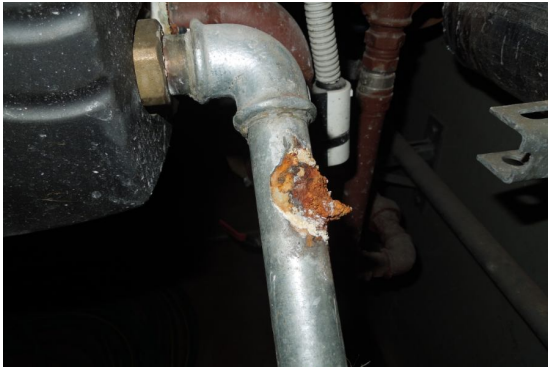
5.2.	karstā ūdens cauruļvadi, to izolācija, ventiļi, krāni, ūdensmaisītāji, žāvētāji, ar cieto kurināmo apkurināmie ūdens sildītāji, ūdens patēriņa un siltumenerģijas patēriņa skaitītāji un citi elementi	90%
<p>Siltā ūdens sagatavošana notiek siltummezglā. (5.2.1.att)</p> <p>Karstā ūdens caurules atsevišķos fragmentos siltummezglā ar ievērojamiem bojājumiem. (5.2.2.att)</p>

15. Siltummezgla apkures un karstā ūdens apgādes sistēmai jāveic steidzamā kārtā remontdarbi.

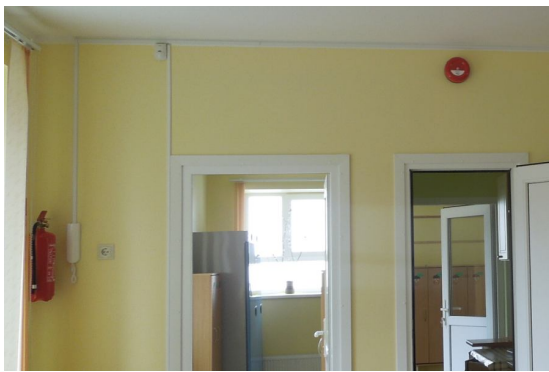
5.3.	ugunsdzēsības ūdensvads, automātiskās sistēmas un pretdūmu aizsardzības sistēmas	60%
Ēka aprīkota ar dūmu detektoriem, uguns dzēšamiem aparātiem.

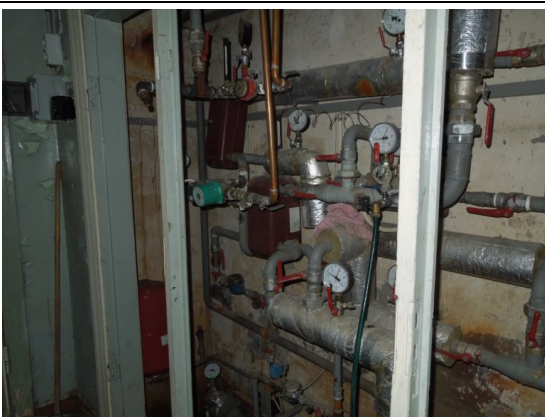
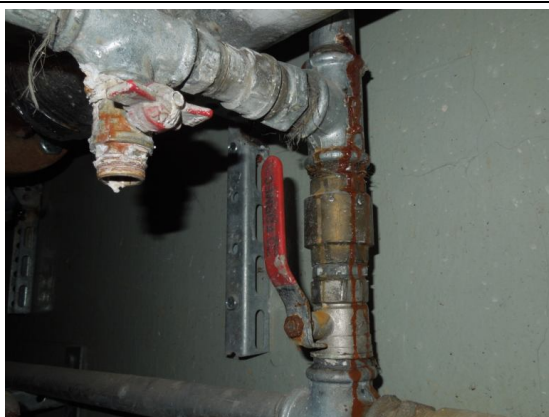
5.4.	apkures sistēma, tās cauruļvadi, stāvvadi, ventiļi, cauruļvadu izolācija, apkures katli, siltummaiņi, mēraparāti, automātika un citi elementi	80%
Ēkas siltummezglā daļa sistēmas posmi bez siltumizolācijas. Siltummezglā konstatētas noplūdes sistēmu elementos (rūsas bojājumi). Pirms darbības uzsākšanas, jāveic visa siltummezgla sistēmu posmu hidrauliskā pārbaude un bojājumu novēršana apkures un karstā ūdens sagatavošanas sistēmām.

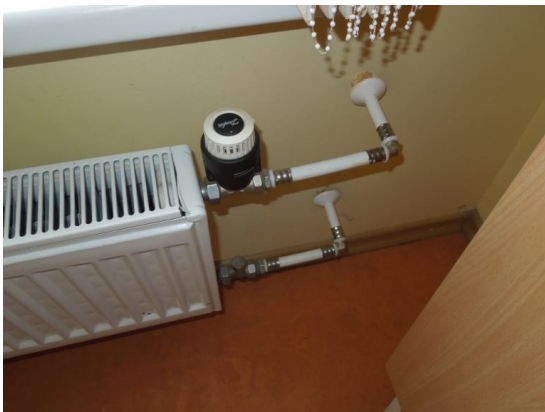
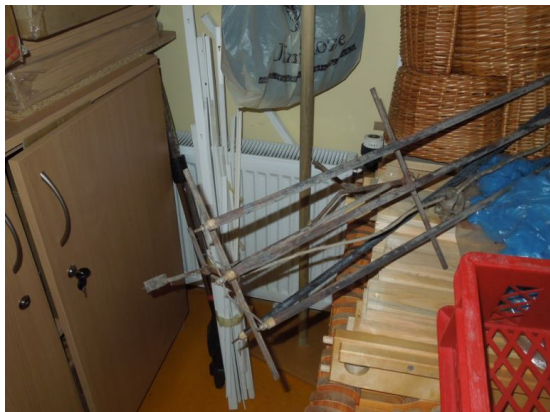
5.5.	centrālāpkures radiatori, kaloriferi, konvektori un to pievadi, siltuma regulatori	60%
Esošā apkures sistēma ir modernizēta, nomainot cauruļvadus un sildķermeņus. Ēkā ir iespējama siltuma piegādes kontrole, jo radiatoriem ir uzstādīti termoregulatori. Atsevišķās telpās sildķermeņi aizkrāmēti ar dažādiem priekšmetiem.

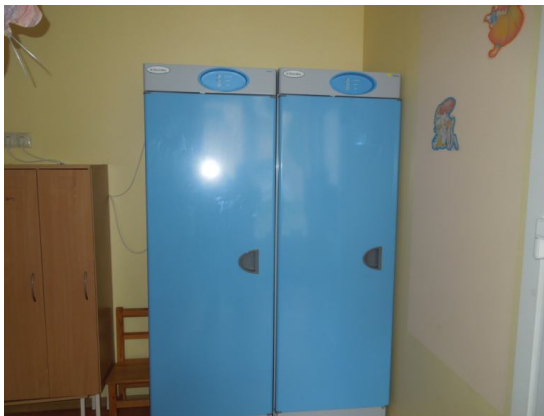
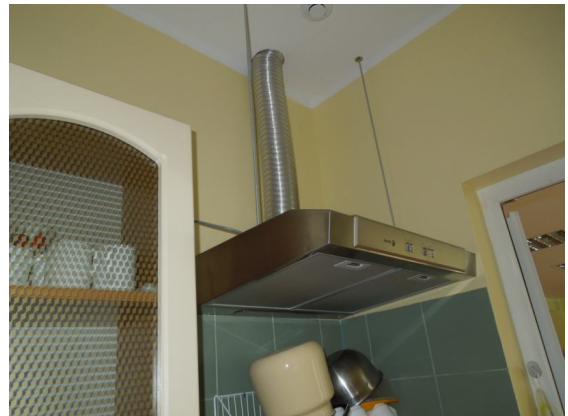
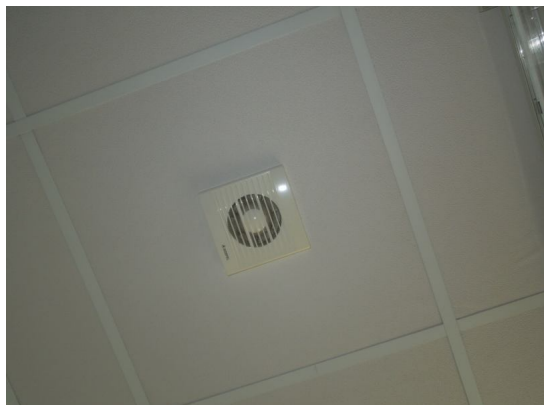
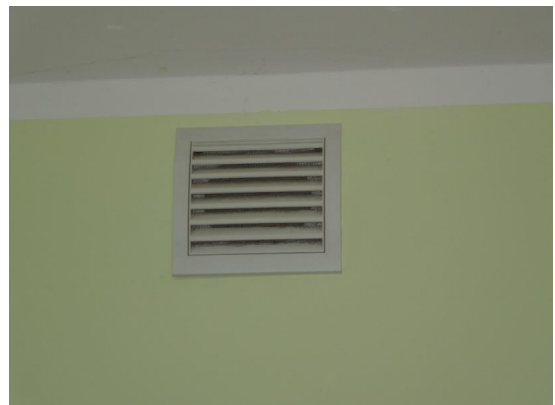
5.6.	ventilācijas un gaisa kondicionēšanas iekārta	40%
<p>Ēkai ir dabīgā ventilācija. No sanitāriem mezgliem un virtuves telpas ir ierīkotas ventilācijas šahtas.</p> <p>Garderobē - Bez mehāniskās vēdināšanas. Uzstādīti divi NIMO rūpnieciski ražoti drēbju, apavu žāvējamie skapji ar automātisku vadību un 220V elektropieslēgumu ar 1500W jaudu. Gaisa izvadi no iekārtām nav pievienoti gaisa izvadīšanas sistēmai. Mitrais un karstais gaiss no iekārtām nonāk</p>

garderoberes telpā.

Ēdiena sadales virtuvīte - Aprīkota ar izlietni, mikroviļņu krāsni ēdiena uzsildīšanai un tvaika nosūci virs izlietnes, kas ar gofrētu gaisa vadu pieslēgta nosūces sistēmai ar izvadu virs ēkas jumta.

Faktiski nosūces ražība 1- 3 ātrumam uzskatāma par tuvu nullei (gaisa plūsmas ātrums filtra laukumā 450x450 1. ātrumā ir 0,1m/sek. un 3. ātrumā 0,3m/sek.).

Wc un dušas telpa - Aprīkota ar „Dospel” 125mm sadzīves ventilatoru ar ražību 30-40 m³/h.

Telpas sienā izveidota komunikāciju šahta ar aukstā, karstā ūdens un kanalizācijas PVC cauruļvadu sistēmām.

PVC cauruļvadam, šķērsojot pārsegumu starp 1. un 2. stāvu, ir jābūt uzstādītai ugunsdrošai manžetei.

Ieejas durvis Wc PVC ražojums bez gaisa pārplūdes restes.

Zāle un Gulamistaba - Bez mehāniskās vēdināšanas sistēmas

Ēkai nav gaisa kondicionēšanas iekārtas.

Bērnudārza telpu vēdināšanas nodrošinājums ir neatbilstošs gaisa apmaiņas nosacījumiem, kas definēti LBN 231-03.

Telpu vēdināšanas process ir ar mainīgu gaisa kvalitātes un temperatūras režīmu un ir atkarīgs no darbinieku tiešas iesaistes vēdināšanas procesā, kad jāpasargā bērni no aukstā, caurvēja gaisa plūsmas ietekmes.

Vēdināšanas process ir papildus slodze uz apkures sistēmas un energonekontrolējams process.

7. Katrā bērnudārza grupiņā jāierīko atsevišķa mehāniskā gaisa apmaiņas pieplūdes/ nosūces sistēma ar automātisku vadību, kuras ražība būtu 20-25m³/h cilvēkam (arī bērnam).

9. Gaisa apmaiņas iekārta jāizvēlas ar augstu (80-90%) siltuma utilizāciju no nosūcamā gaisa, kas uzsilda pieplūdes gaisu.
10. Jāizprojektē gaisa apmaiņas sistēma, kas aprīkota ar automātiski vadāmiem vārstiem, ar kuriem manipulējot, var mainīt gaisa apmaiņas zonas spēļu zālē, guļamistabā vai abu telpu grupā, atkarībā no telpu noslodzes.

11. Gaisa apstrādes iekārta aprīkojama ar mainīgas ražības automātisko vadību 50-100% regulēšanas iespējām.
12. Būtu ieteicams, ka gaisa apmaiņas sistēma ir aprīkota ar CO2 piesārņojuma kontroli un gaisa apmaiņas ražības automātisku regulēšanu no CO2 piesārņojuma līmeņa ar mainīgu ražību.

13. Garderobes drēbju žāvējamie skapji jāpieslēdz kopējai gaisa nosūces sistēmai caur noslēgvārstu, kas atveras, ja notiek drēbju žāvēšanas process.
14. WC- dušas telpa jāaprīko ar profesionālu nosūces ventilatoru ar lielu motoresursu. Tā ieslēgšana jānodrošina ar kustības sensoru un izslēgšana ar maināmu laika intervālu 5-15 min. pēc pēdējā kustības sensora nostrādes signāla. WC ieejas durvīs jāuzstāda gaisa pārplūdes reste, atbilstošu uzstādītās nosūces sistēmas ražībai.
