## **TEHNISKĀS APSEKOŠANAS ATZINUMS ESOŠAI BŪVEI**

**Dzīvojamā māja, Baznīcas iela Nr. 13, Jaunolaine, Olaines pagasts, Olaines novads**

**Jumta seguma un konstrukciju apsekošana, atzinuma sagatavošana atjaunošanas projektam. Uzdevums izsniegts 09.01.2015.**

*Atzinums izsniegts: 2015. gada 16. janvārī*

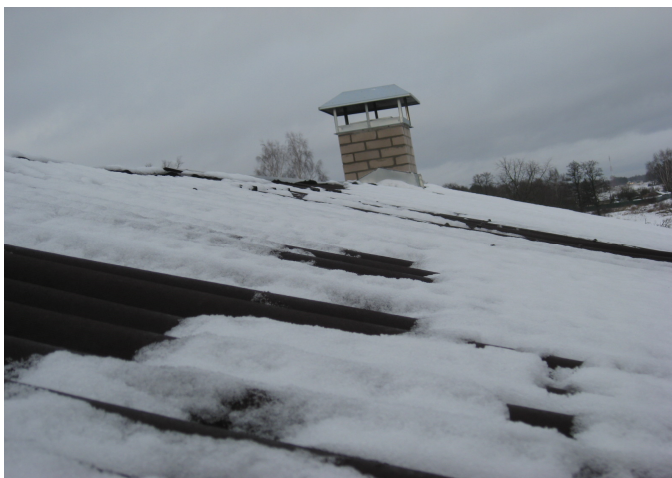
F-5. Bēniņos dažādi būvniecības atlikumi. Mitrums uz grīdas un siltinājuma, kas sablīvējies. Jumta malā spāru gali un latojums sapuvuši.
